# Screening for Dyndsmerling (*Misgurnus fossilis*) i Sølsted Mose 2019

Vurdering af bestandsudvikling  
Vandstand og udvikling af habitater  
Forslag til yderligere tiltag  
Forslag til overvågning

Tønder Kommune, Teknik og Miljø. Team Natur og vandløb, Wegners Plads 2, 6270 Tønder

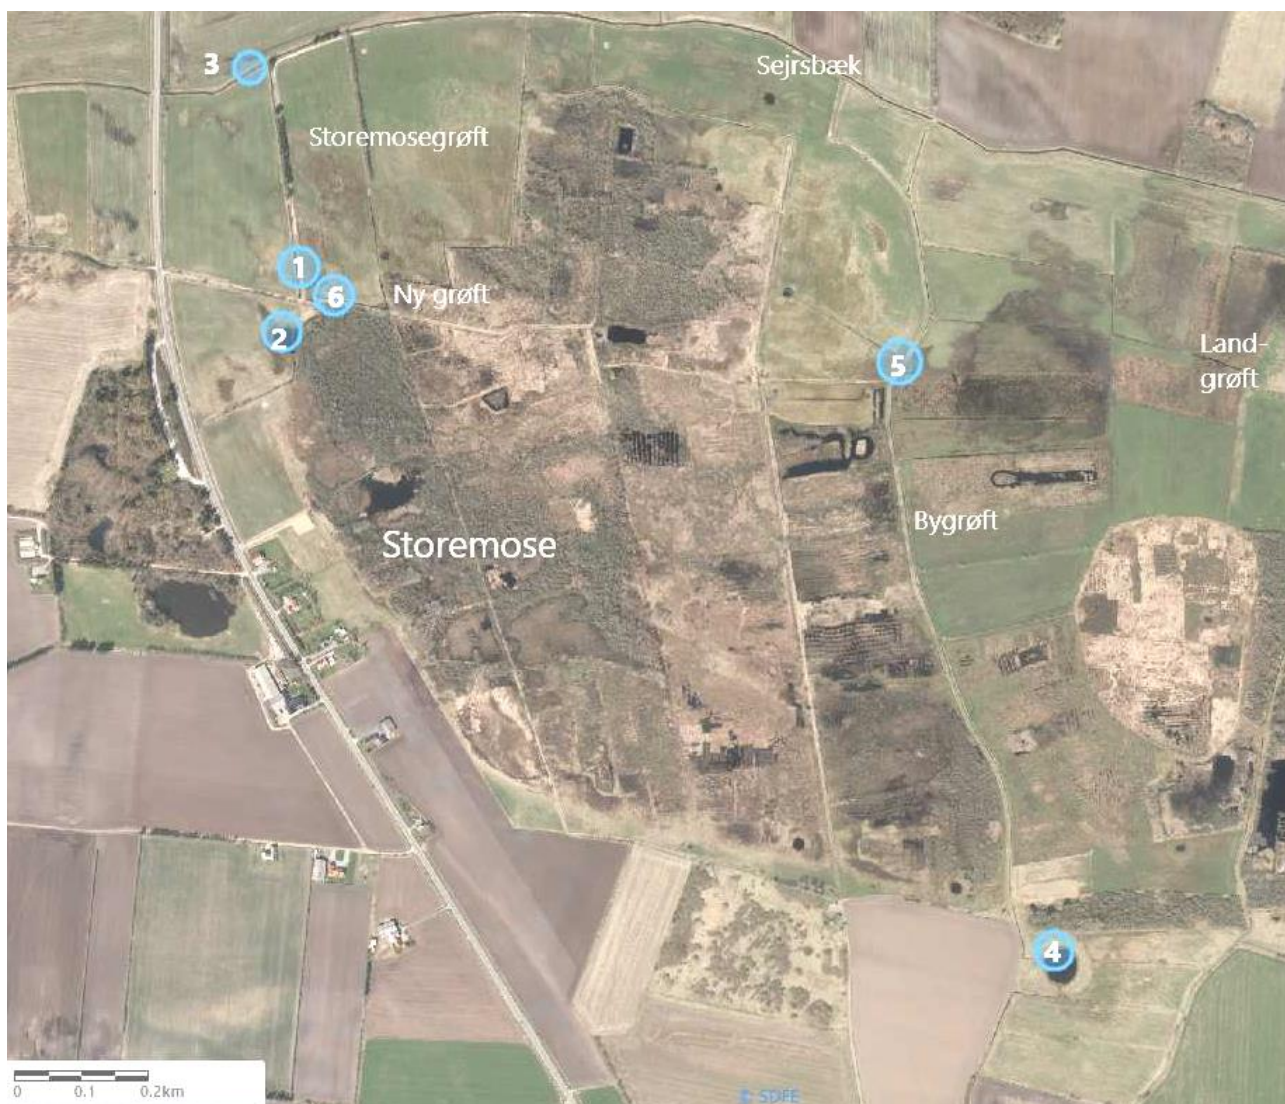
*Figur 1. Kort over Sølsted Mose og rusernes placering (blå cirkler). Se også tabel 1. Kort efter Miljøportalen.*

Rusernes placering fremgår af figur 1 og tabel 1

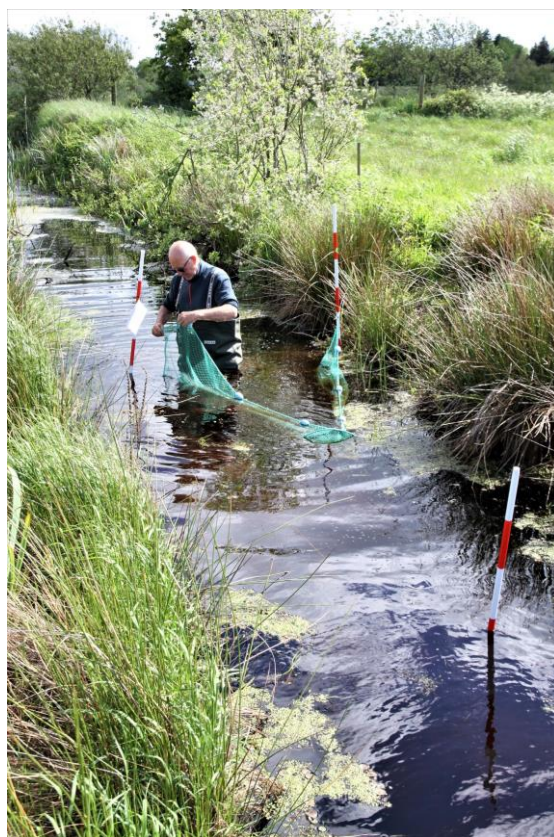
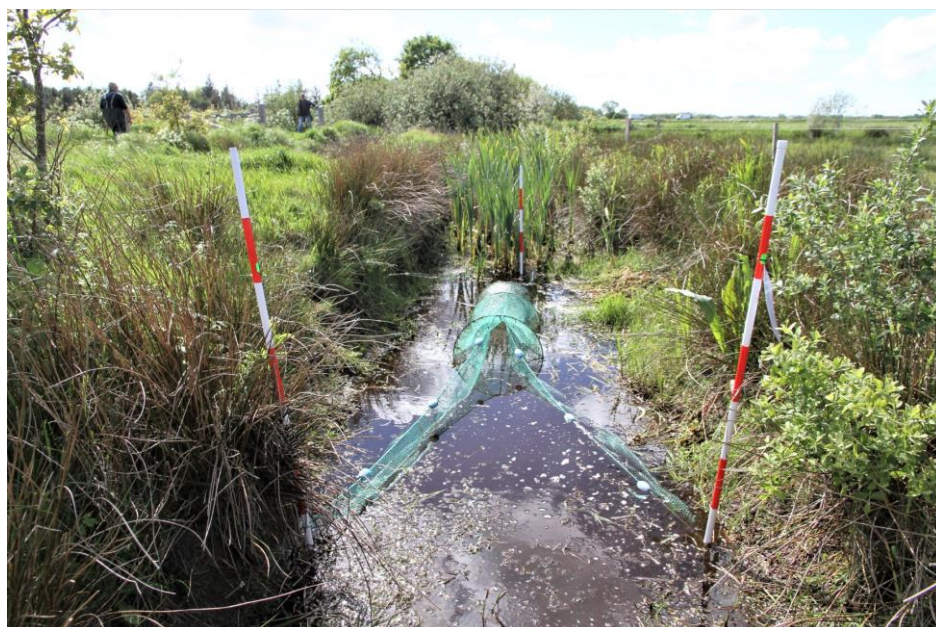
*Foto 2. Ruserne i Stormosegrøften (øverst). Ny grøft, mens der endnu var tilstrækkeligt med vand.*

Der blev anvendt standard rejeruser med 2 m arme og 2 kalve (indgangstragte). Diameteren i den forreste bøjle var 65 cm. Maskestørrelsen var (halvmåske) 11 mm i arme, 10 i rusens forreste del og 8 mm i bageste kalv, hvor fiskens fanges (Foto forside og foto 2).

Ruserne spærrede vandløbet helt og blev sat enkeltvis med åbningen opstrøms, idet der blev forventet et nedstrøms træk efter gydetiden (Se foto 2 og forside). Det byggede bl.a. på erfaringer fra undersøgelser i 2012 og 2015, hvor næsten alle dyndsmørlinger blev fanget på nedstrøms træk jævnfør /17/ og /5/.

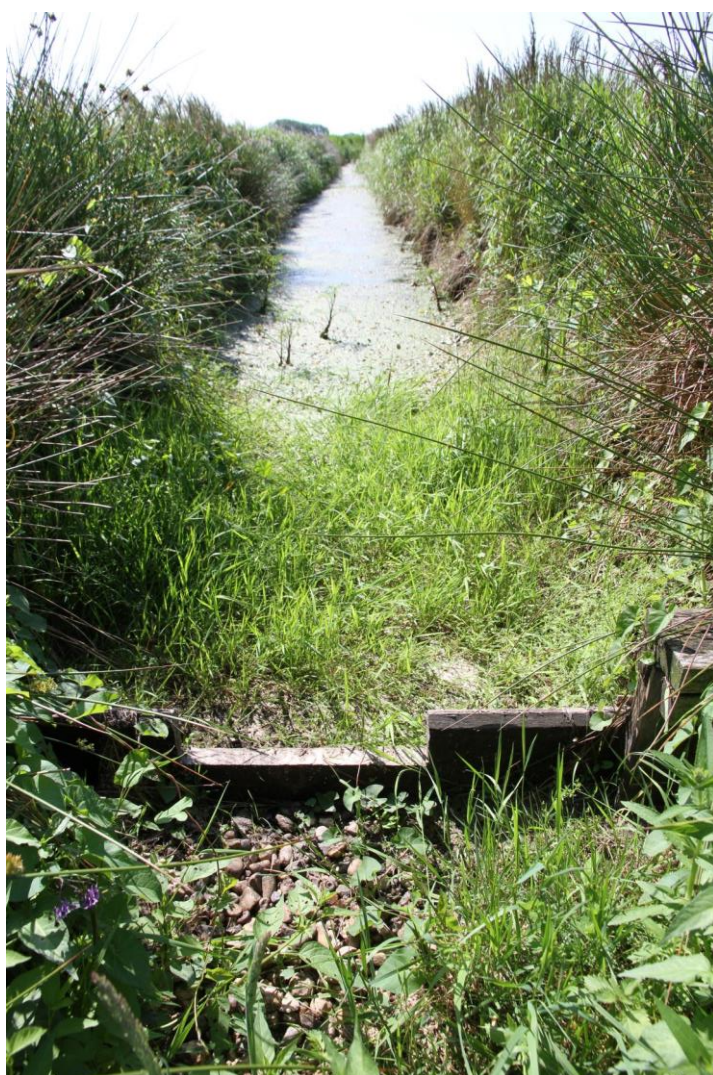
Det er umiddelbart bekymrende, at strygene var tørlagte i lange perioder (jævnfør figur 3 og foto 3) og især, at der dermed er spærringer for vandringen til og fra Sejersbæk. Både 2018 og til dels 2019 var meget tørre år, hvorfor de observerede forhold måske var mere ekstreme sammenlignet med mere "normale" år. Strygenes vurderedes at være blevet mere tætte, idet der ikke, som tidligere set, sivede helt så meget vand igennem småstenene. Det kan anbefales at vurdere strygene funktion og behovet for en evt. tætning med ler eller andet impermeabelt materiale. Særligt synes det som om, der er grund til at se nærmere på stryget i Stormosegrøften fra udløbet i Sejersbæk. Vandføringen i Stormosegrøften er betydeligt mindre sammenlignet med de andre grøfter og samtidig er stryget meget højt, hvilket betyder, at det er tørlagt i længere perioder sammenlignet med de andre grøfter.

Foto 3. Tørlagt stryg i Bygrøften i sommeren 2019.

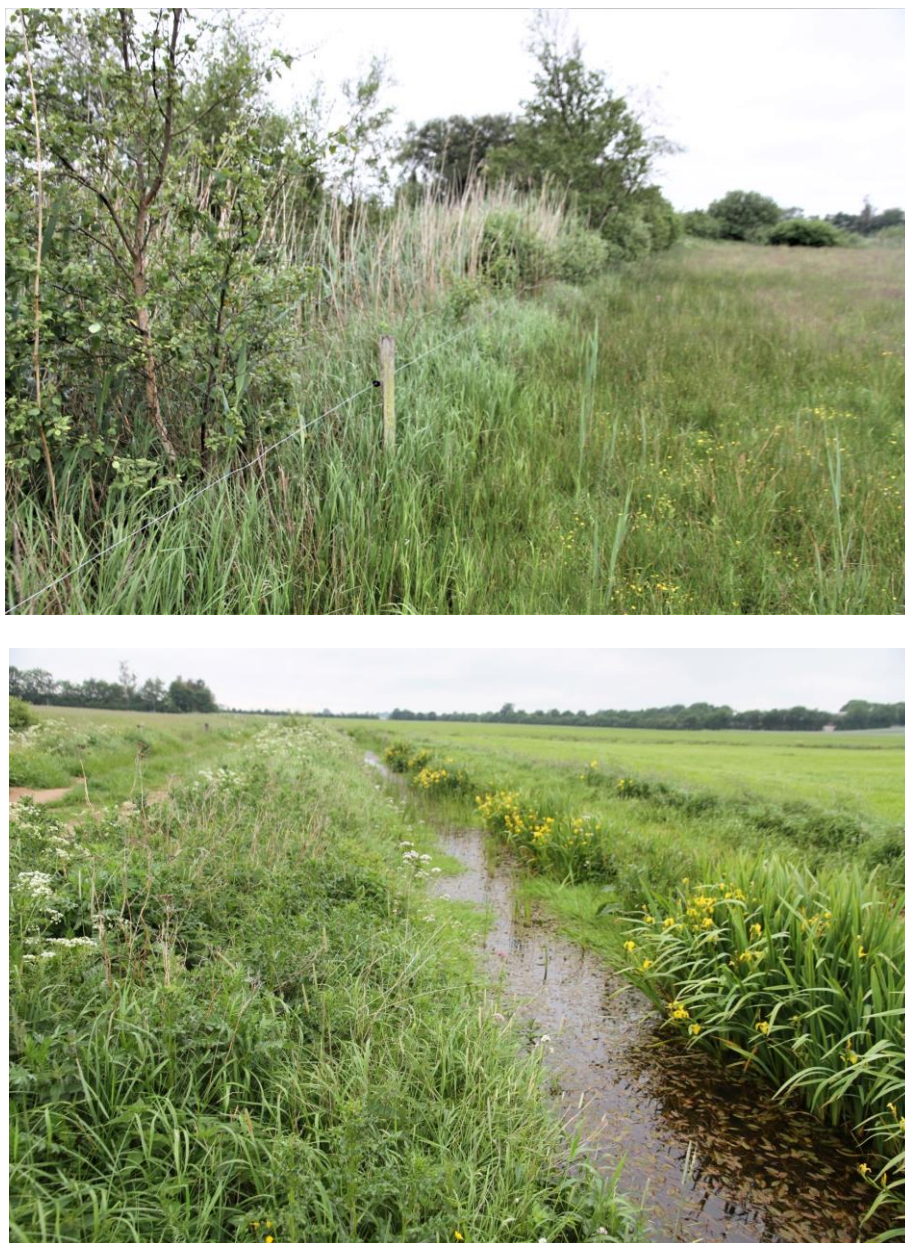
*Foto 4. Øverst parti fra Ny grøft med total tilgroning med tagrør og rød el uden for hegnet. Nederst fint stykke af Sejersbæk med submers vegetation, svømmende vandaks og gul iris.*

I Ny grøft var der mange steder optimale forhold for dyndsmøling med nedhængende vegetation fra bredderne samt vandstjerne og svømmende vandaks. Dog var der på delstrækninger ca. 200 m fra Stormosegrøften, opvækst af en tæt beplantning med pil, birk og rød el, som skyggede helt. Det kan anbefales at fælde denne opvækst og/eller at flytte hegnet i folden over på den anden side af grøften, således at kreaturerne kan græsse skråningen og holde bl.a. vedplanterne nede.

Helt generelt kan det anbefales at lade kreaturerne græsse skråningerne langs grøfterne, hvilket vil reducere opvækst af skyggende emergent vegetation og bredplanter.

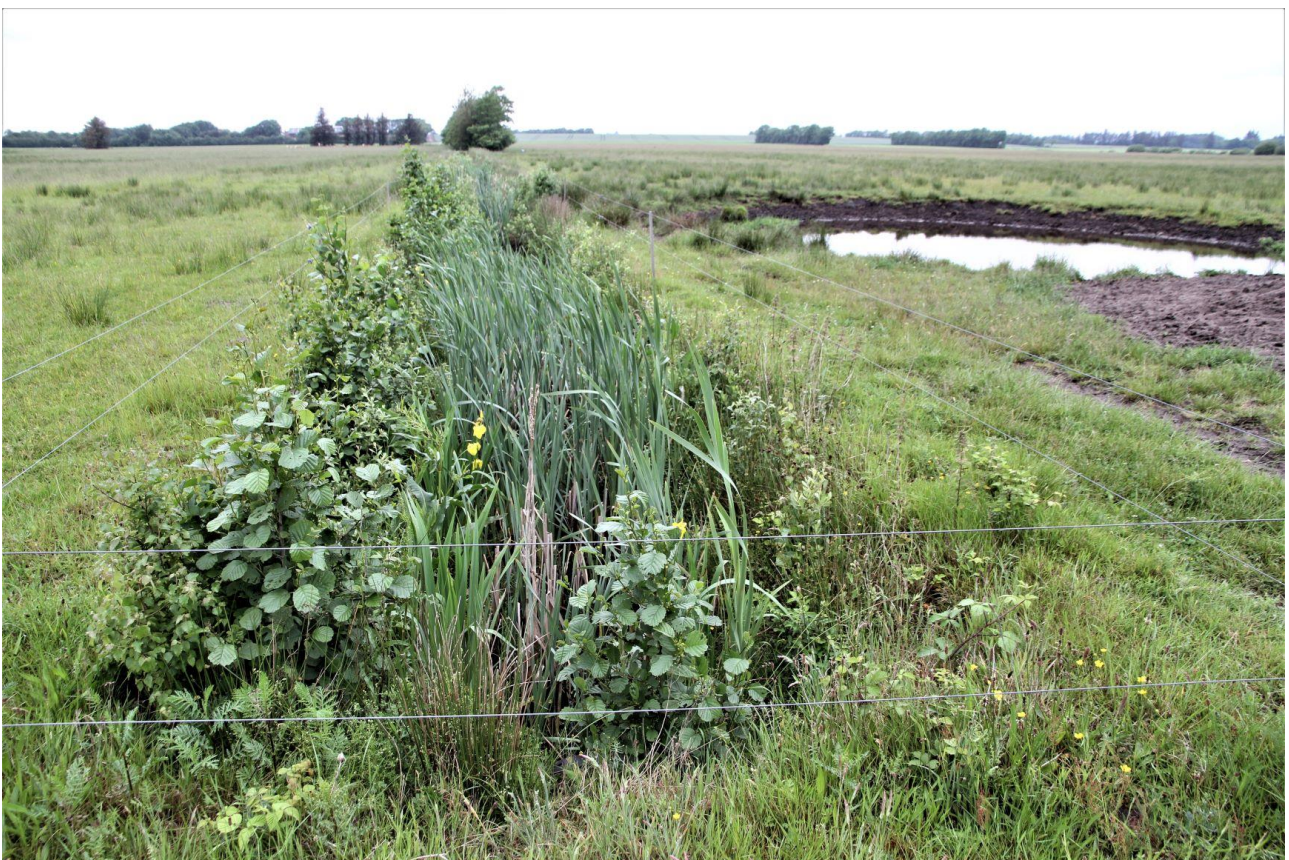
*Foto 5. Lille sø uden forbindelse til Ny grøft, som er indhegnet og nu helt tilgroet på dette sted.*

Der blev gravet en lille sø tæt på Ny grøft, som ikke har forbindelse til grøften, se foto 5. Det anbefales at etablere forbindelse med en grøft her, således at søen kan blive tilgængelig for dyndsmølinger.
